Sala de Situaciones |

Centro Humboldt

- INFORME PRELIMINAR -  
DEL IMPACTO DE ETA EN NICARAGUA

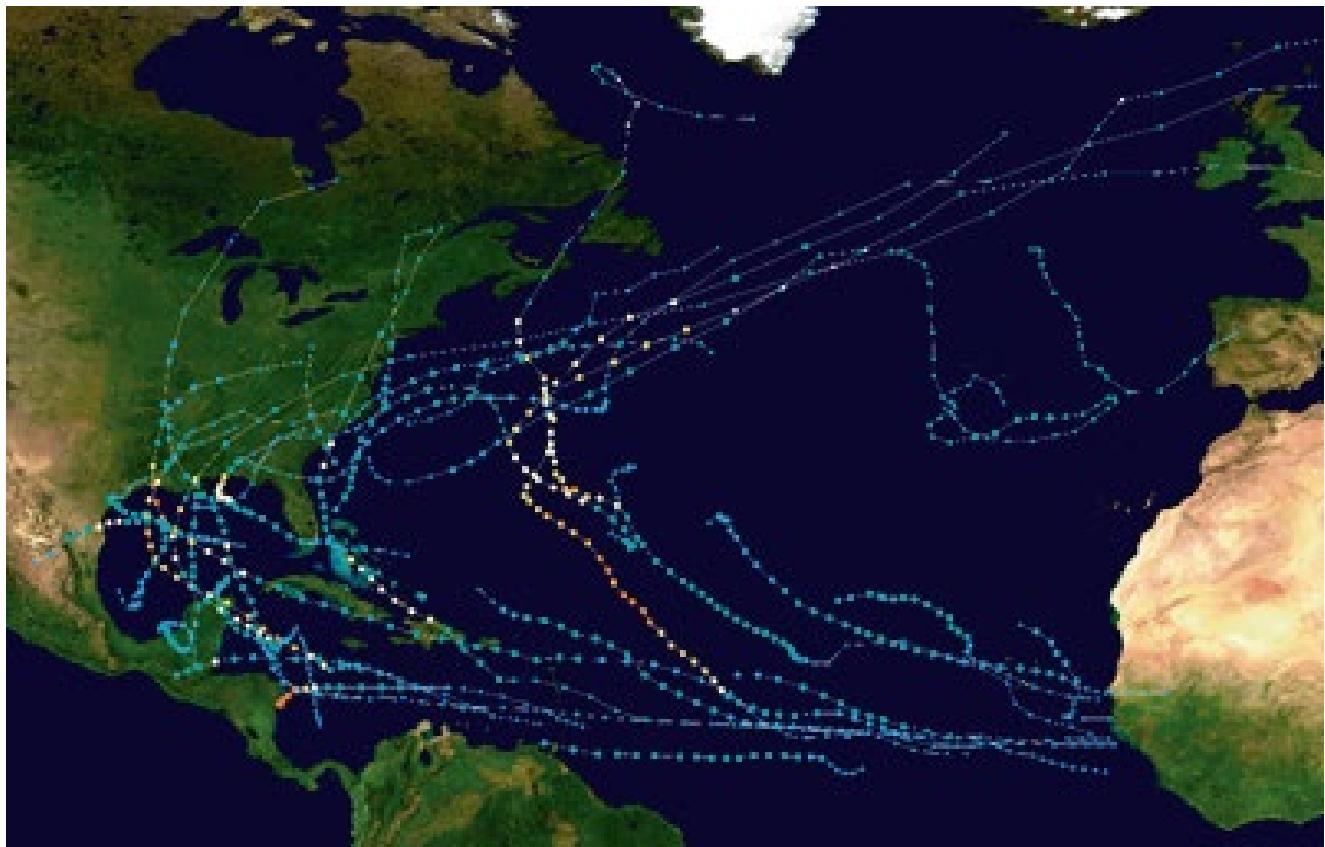
Mapa 1. Huracanes temporada 2020. Fuente: NHC

Hasta el 27 de octubre, en esta temporada de huracanes, en el Atlántico habíamos monitoreado 27 tormentas, de las cuales 11 evolucionaron a huracán, 4 de ellos a categoría mayor de 3 a 5, en base a la escala Saffir Simpson.

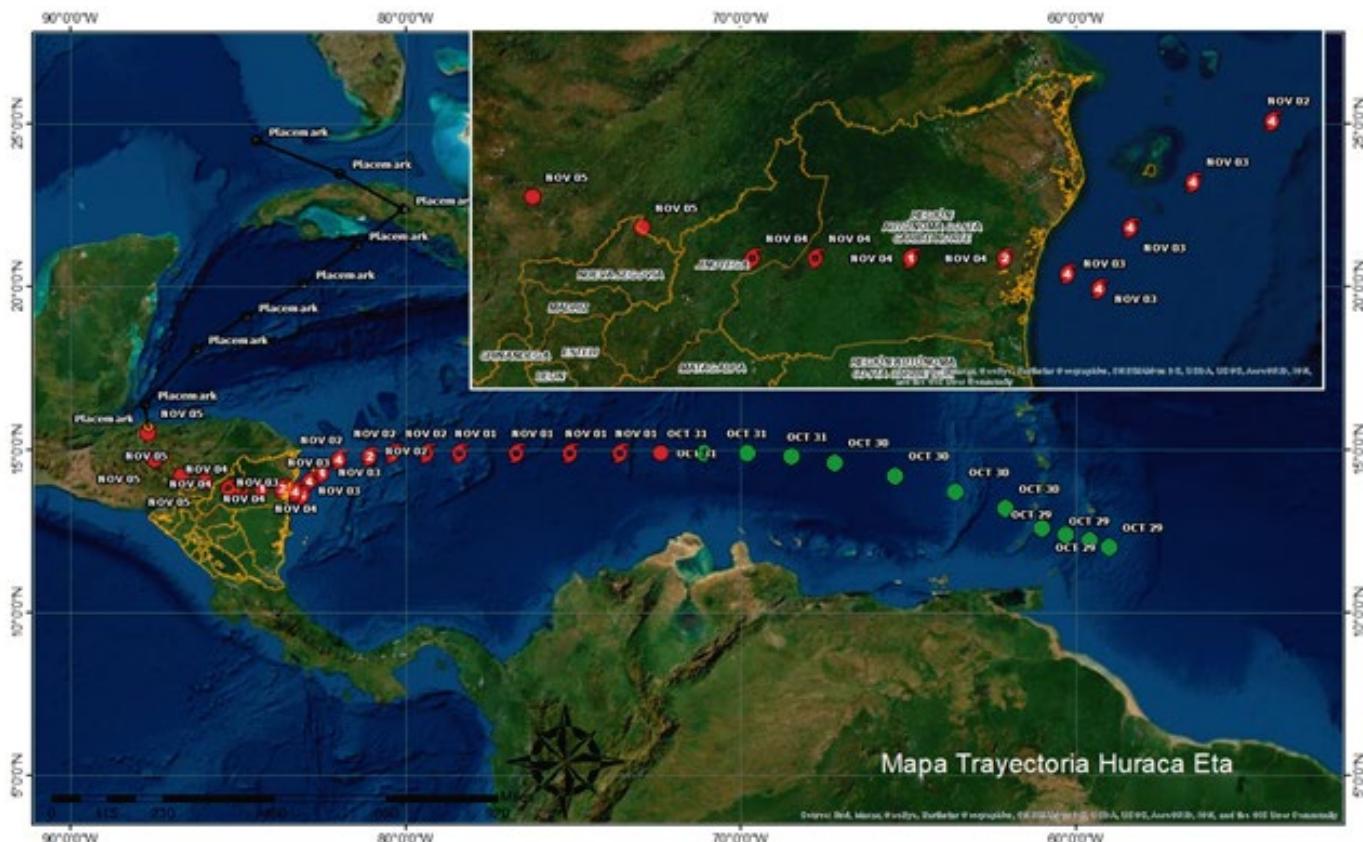
Mapa 2. Trayectoria Huracán Eta. Fuente: Elaboración propia, datos de NHC

El 2 de noviembre se convierte en el Huracán Número 12, frente a las costas de Bilwi, ese mismo día evoluciona a categoría 2 y horas después a categoría 4, siendo el quinto Huracán mayor en formarse en esta temporada y además igualando el récord de incremento de intensidad en 42 horas (Comparado con el Huracán Delta 2020), al día siguiente, martes 03 de noviembre toca tierra, en categoría 4, a unos 25 km al sur de Bilwi, registrando vientos huracanados 240 km/h y rachas de mayor intensidad.

El mismo día (03 de noviembre) se degrada a categoría 2, internándose sobre el territorio nacional con trayectoria hacia el Oeste Noroeste, en dirección al Triángulo Minero. El 04 de noviembre antes de llegar al Triángulo Minero se degrada a Tormenta Tropical y horas después ingresa en la Reserva de Biosfera de Bosawás, en los municipios de San José de Bocay y Wiwilí. Para el día 5 noviembre se degrada a depresión tropical y cruza hacia territorio hondureño.

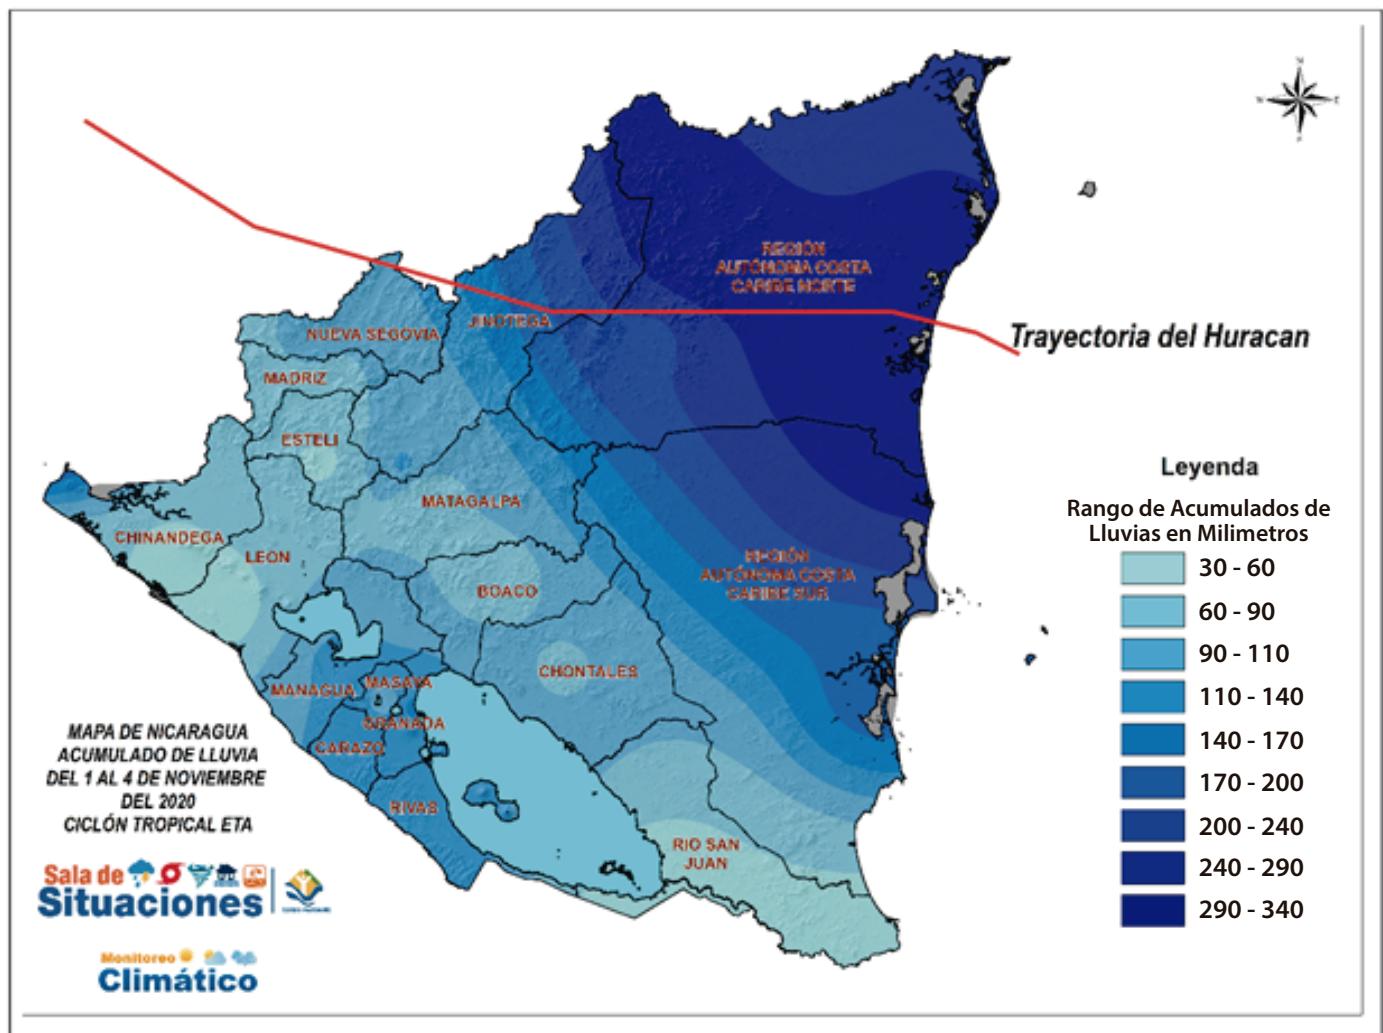
Mapa 3. Acumulados de Lluvia 01 al 04 de noviembre. Fuente: Elaboración propia, información ROCC

Los mayores acumulados en los primeros 4 días del mes de noviembre del año en curso (bajo la incidencia de ETA) se dieron en la zona de la Costa Caribe Norte, principalmente en el Triángulo Minero y trayectoria del huracán, con acumulados máximos de 334.5 mm en el municipio de Bonanza, seguido de Rosita con 282.0 mm y Siuna con 230.0 mm, esto significa en promedio que, en 4 días consecutivos de lluvia, se registró cerca del 100% del acumulado previsto en el histórico para el mes de octubre.

Por otro lado, para el mes de noviembre la norma histórica para Caribe Norte es de 199.0 mm, lo que se traduce a que, durante este periodo de 4 días, de 1 al 4 de noviembre se superó en 67 % lo que debería de llover en todo el mes.

Para la Región de Pacífico Sur también se presentaron acumulados importantes. Para el municipio de San Juan del Sur se presentó un acumulado 317.0 mm en un lapso de 4 días, eso debido, principalmente atribuible al Giro Centro Americano\*, esto significa que hubo 22% por encima de lo que debería de llover en todo el mes (260.7 mm).

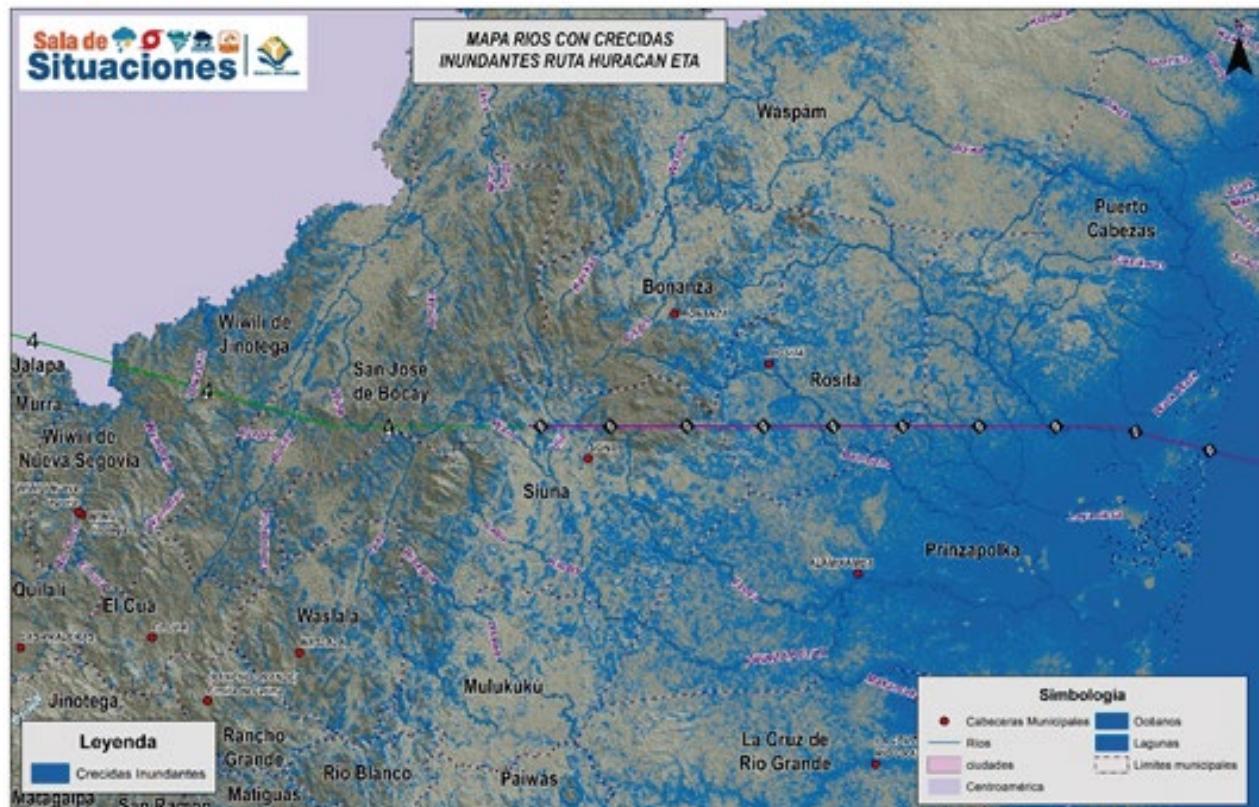
Mapa 4. Ríos con crecidas inundantes. Fuente: Elaboración propia

Un segundo factor de riesgo los eventos de crecidas inundantes en la zona, el mapa a continuación muestra las áreas de crecidas inundantes las cuales se han calculado en más de 4, 550 km<sup>2</sup> alrededor de la zona de impacto del Huracán, de acuerdo con el análisis realizado se tienen más de 25 ríos y quebradas que presentaron desbordes importantes, entre los cuales se puede mencionar el Río Prinzapolka, Río Bocay en la Zona Norte, Río Amak, entre otros; así como afectaciones a las comunidades circundantes.

Como resultado del paso de ETA, un aproximado de **40 comunidades quedaron anegadas** entre las que se encuentran Alamikambam, Yulu Tingni, Walpasiksa, Whounta, Haulover, Lapan en el Caribe Norte; así como, otras ubicadas en la Zona Norte del país.

Las áreas con crecidas Inundantes se localizan en la zona cercana a los llanos con pendientes menores al 4%, lo que hace que estas zonas se especialmente propensa a Inundaciones de este tipo.

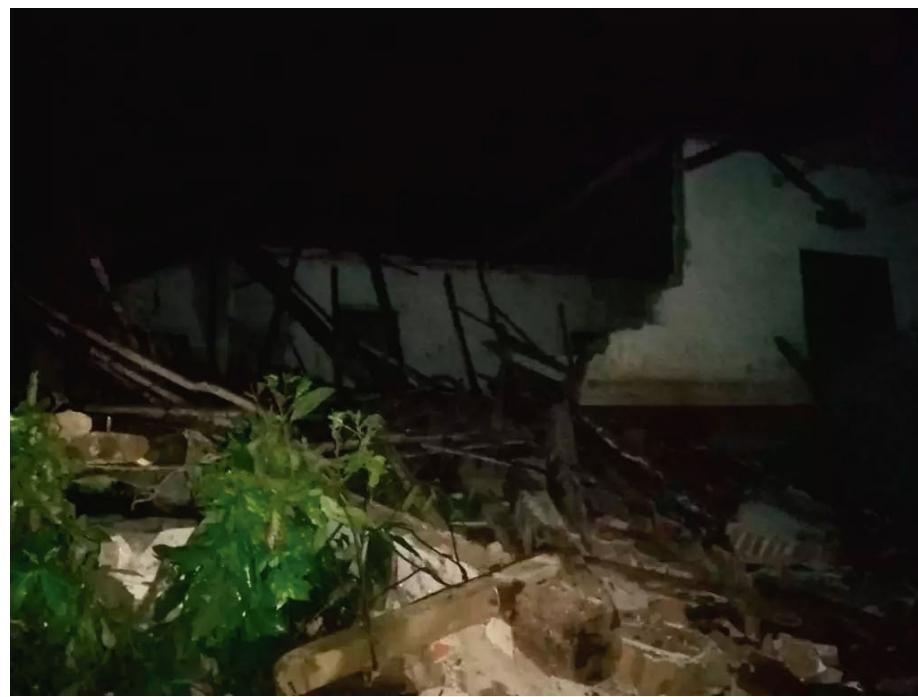
En el caso de la trayectoria de ETA, la zona de mayor impacto (Prinzapolka y Puerto Cabezas) tienen el riesgo más bajo a que se produzca deslizamientos, esto se debe principalmente, a que esta zona es predominada por pendientes bajas (no mayores al 4%), en esta zona de llanura es mucho más propensa a generarse inundaciones que deslizamientos.

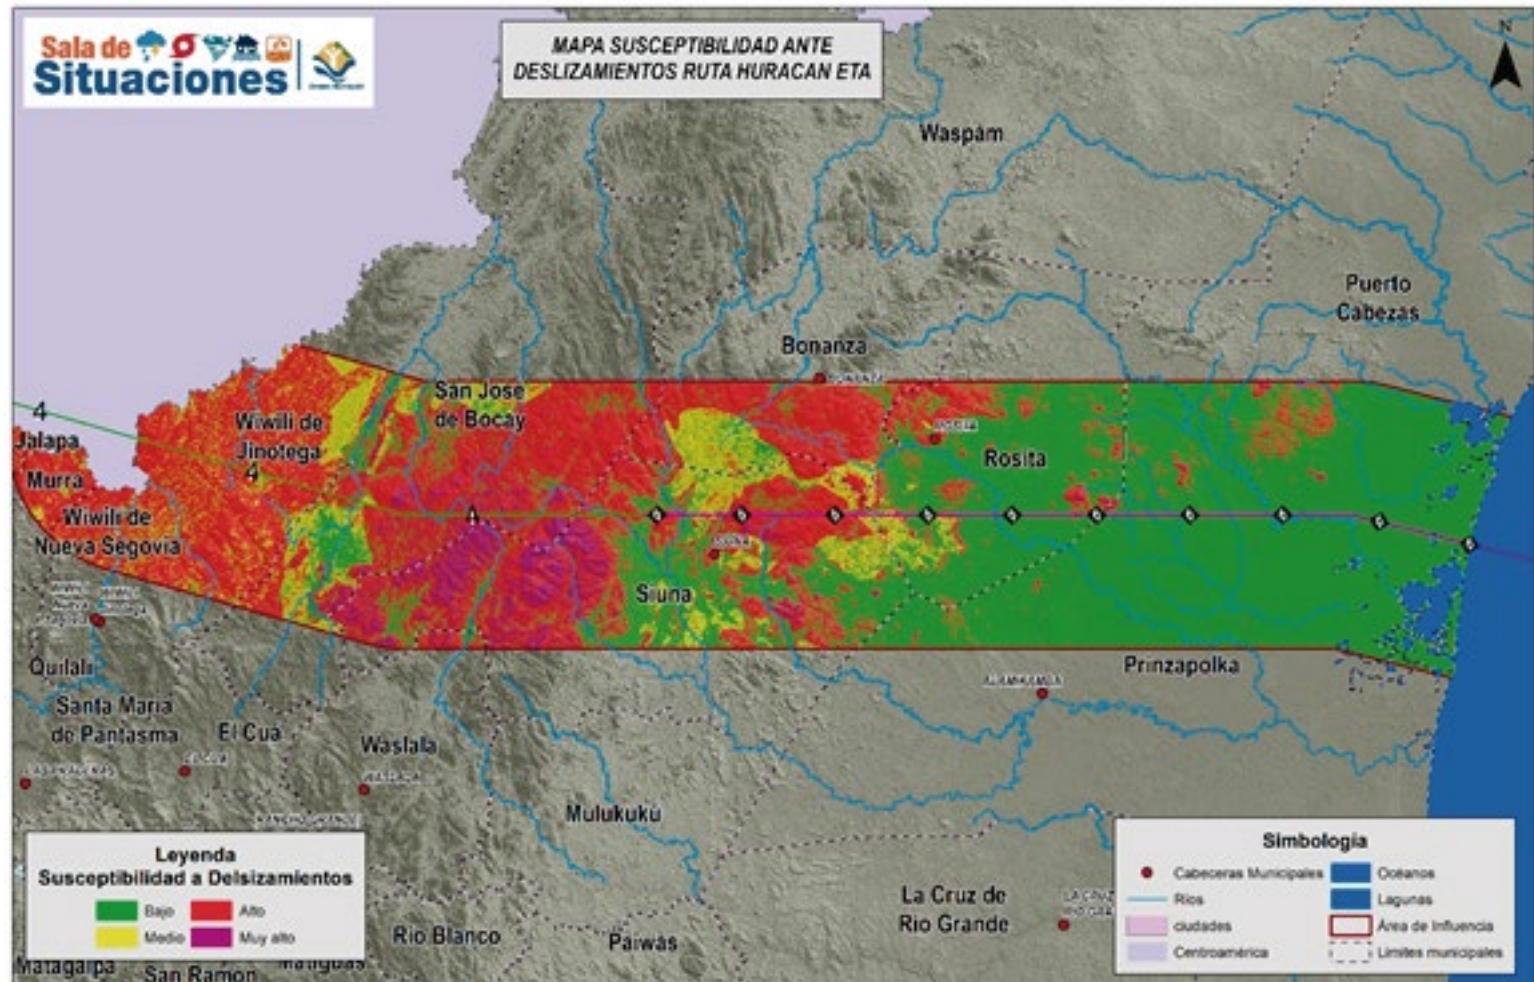
Mapa 5. Mapa de Susceptibilidad ante deslizamientos ruta ETA. Fuente: Elaboración propia

Sin embargo, a medida que el huracán atravesaba el territorio nacional la trayectoria de mismo lo ubicaba en zonas de más alto riesgo de deslizamientos, **aproximadamente el 36.3% de la zona de paso de ETA se encuentra bajo la categoría de alta susceptibilidad a derrumbes**, estas se ubican principalmente en las zonas de Rosita, Bonanza, Siuna y la zona Norte de Wiwilí de Jinotega y Nueva Segovia, por otra parte el 4% de la zona se encuentra catalogada por peligro muy alto de deslizamientos.

Las zonas antes identificadas presentan un alto riesgo principalmente por alta saturación de agua de los suelos provenientes de acumulados por altas precipitaciones, así como la poca cobertura boscosa que los suelos presentan en sus laderas, esta amenaza permanece activa mientras perdure la presencia de precipitaciones en la zona.

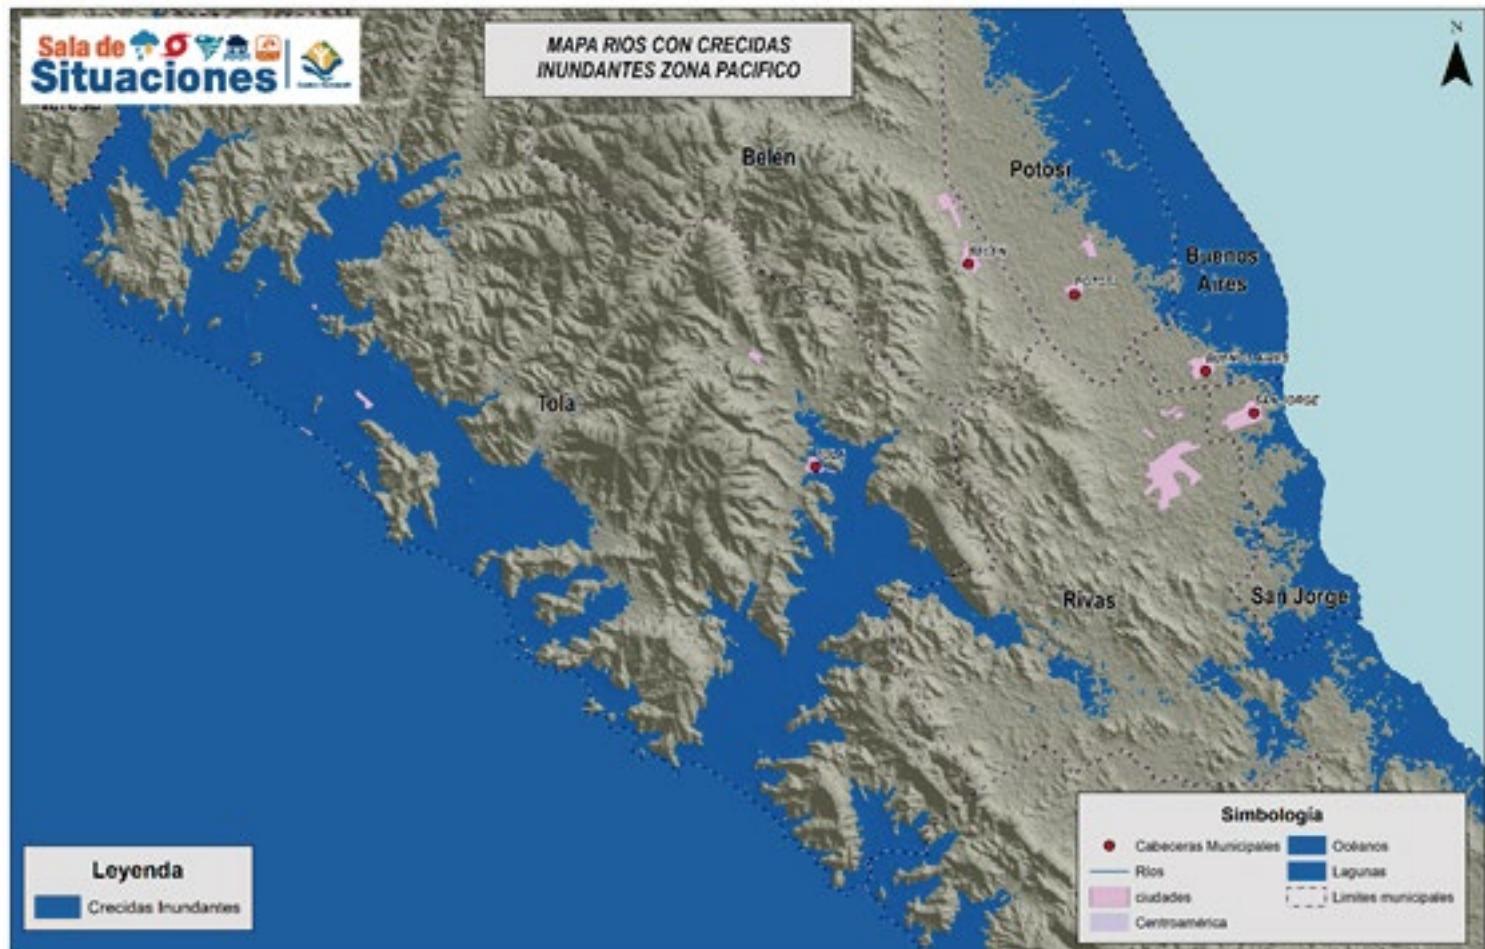
Mapa 6. Ríos con Crecidas Inundantes en Zona Pacífico. Fuente: Elaboración propia, información

Por otra parte, la zona del Pacífico específicamente la zona correspondiente al Istmo de Rivas registró precipitaciones importantes que dejaron serias inundaciones, estas se concentraron en la zona de Tola y San Juan del Sur, la zona inundada alcanzó un máximo de 400 km<sup>2</sup>, provocando que la zona entre Salinas, el Limón, Las Pilas y Tola quedará prácticamente incomunicadas.

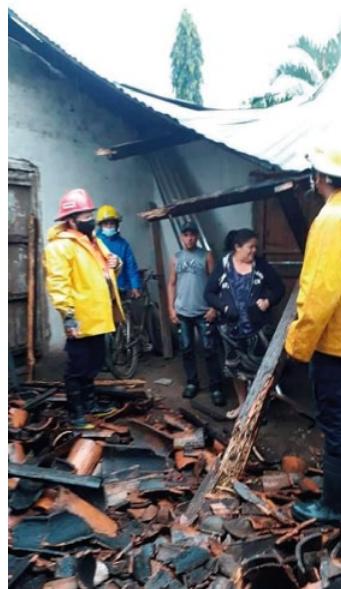
En Dipilto, se reporta 1 derrumbe y 1 casa inundada. En Murra, derrumbe de al menos 5 casas, Jalapa 1 casa colapsada, Quilalí reportan cortado el camino entre Panali y Waná, así como la crecida de los ríos y quebradas. En Macuelizo, la vía obstruida entre Ocote Seco y Mesas de Alcayan, por la caída de un árbol de pino.

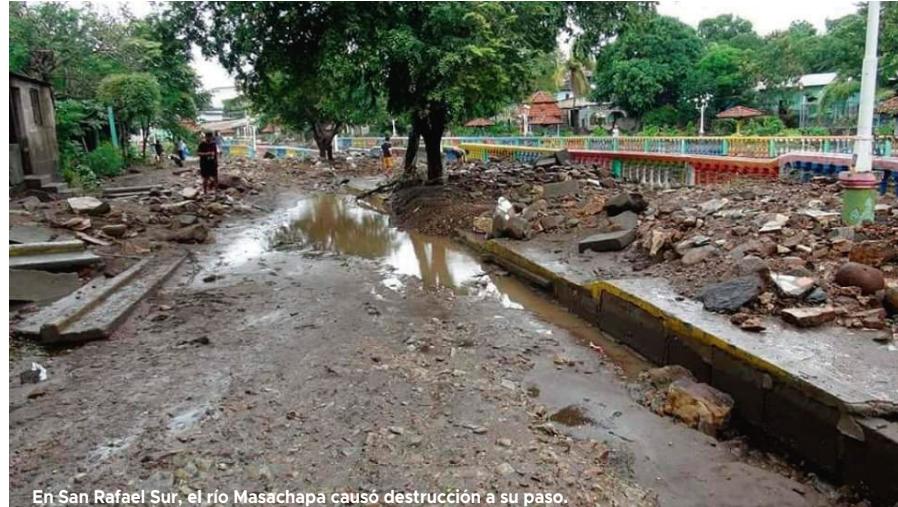
El río Masachapa, se desbordó ocasionando inundación en el malecón de la ciudad, además de viviendas inundadas y socavadas de San Rafael del Sur.

En San Rafael Sur, el río Masachapa causó destrucción a su paso.

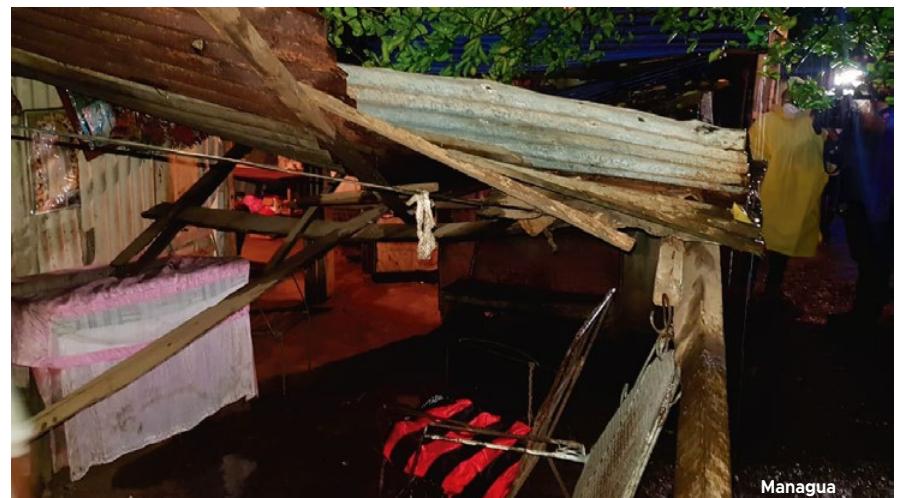
Managua

Daños parciales en 1 vivienda a consecuencia de lluvias intensas. 1 casa afectada por deslizamiento de tierra en el patio de la vivienda.
